TEMA; UTVENDIG MUR, PUSS OG MALING

VEILEDER FOR BYGNINGSVERN PÅ RJUKAN

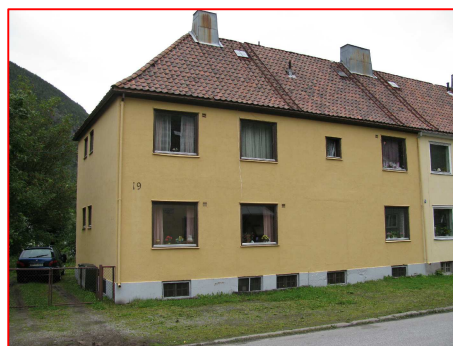
Spor etter opprinnelig inngangsparti på Type Z er synlig i pussene.

Ytterveggene har altså en ren sementpuss på betongblokker. Denne utførelsen har holdt seg usedvanlig godt. Det er nesten ikke avskalling og løs puss å se, og det er minimalt behov for reparasjon av pussene på veggene. Der det skal gjøres reparasjoner, f.eks. ved gjenåpning av inngangspartier på hustype Z, benyttes det en ren sementpuss (ikke magrere end 1:2" som det står i den gamle arbeidsbeskrivelsen.
